# Aalener Jahrbuch 1986

## Bemerkungen über den Erhaltungszustand des „Tiefen Stollens“ und seiner Nebenstrecken im Brauenberg

67–77 Bilder aus dem „Tiefen Stollen“ im Braunenbergr

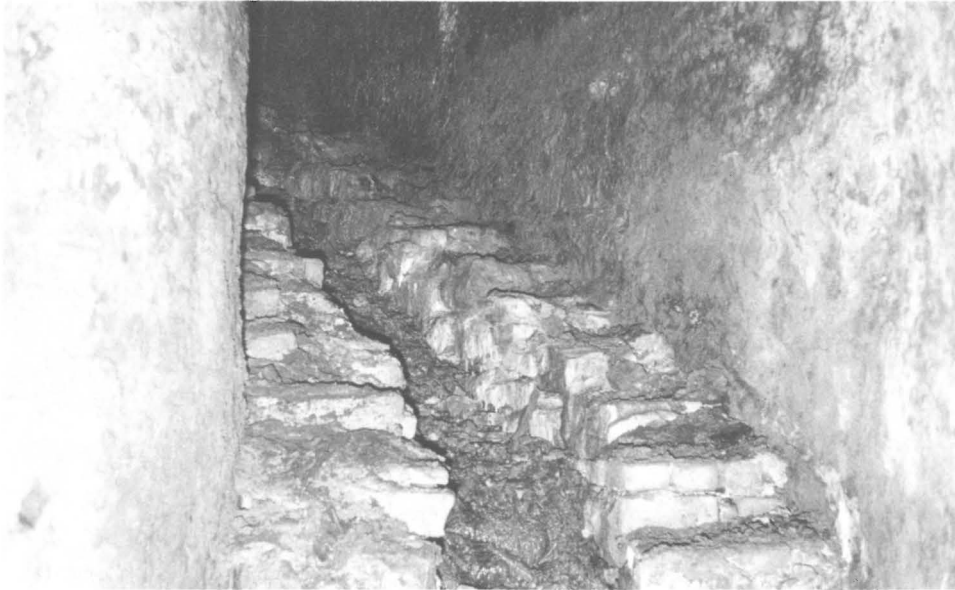
Das Bild zeigt den Aufgang des zweiten Treppenschachtes im Niveau des „Tiefen Stollens“, rd. 780 m tief im Berg vom Stollenmundloch entfernt.

Der Treppenschacht verläuft nach oben S-förmig und verbindet den „Tiefen Stollen“ (unteres Flöz) mit der rd. 18 m darüberliegenden „Förderstrecke b“, die die Abbau-bereiche des oberen Flözes nach Norden (in Richtung Attenhofen) erschließt.

Der Treppenschacht ist rd. 1,50 m breit und ca. 2 m hoch. Auf den gemauerten Stufen links und rechts der Schachtwand lagen Holzbohlen. Der Graben (Abzugsrinne) dazwischen diente dem Wasserabfluß. Noch heute ist die Sorgfalt der Arbeit an den plan verlaufenden Wänden zu erkennen.

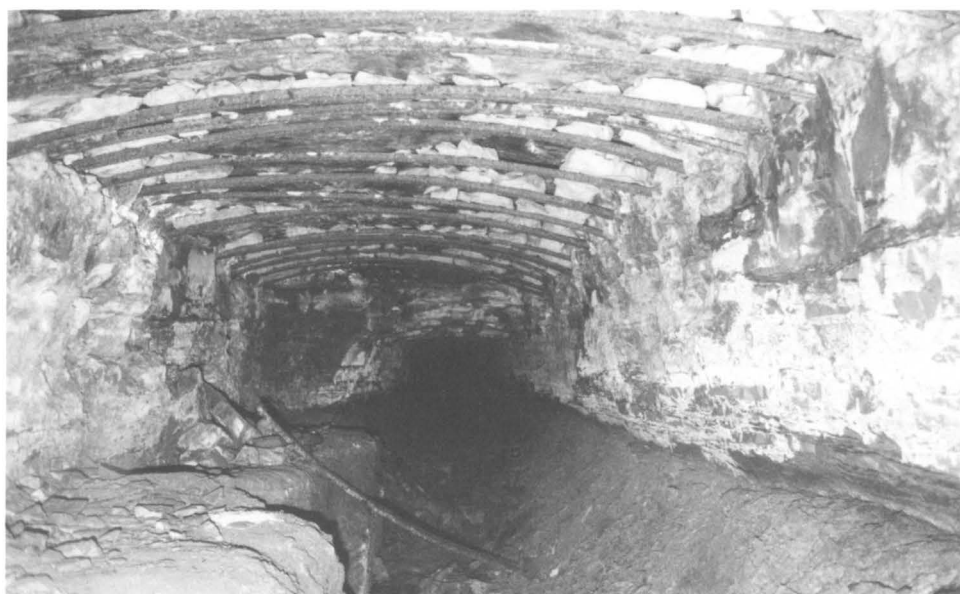
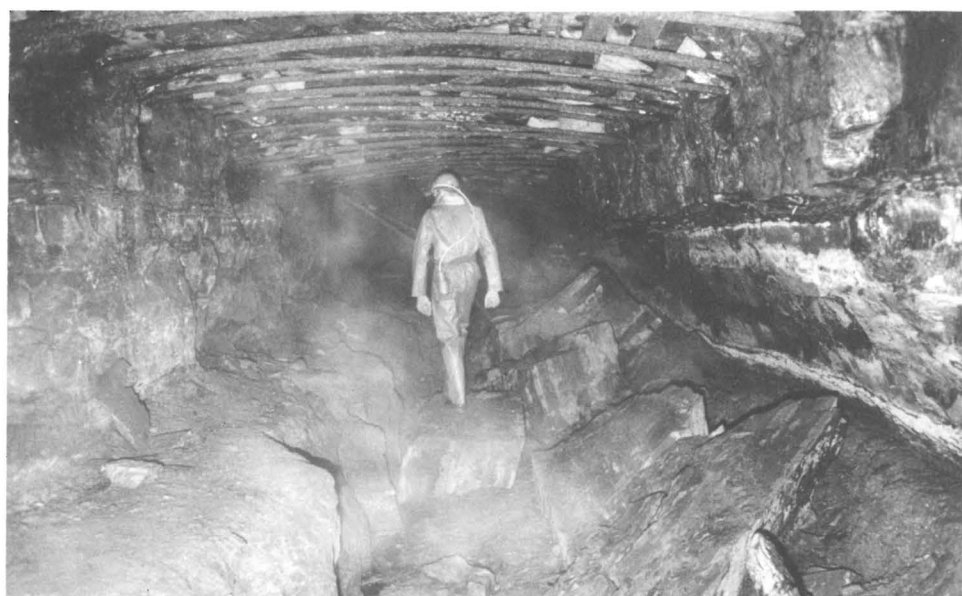
Blick in die „Förderstrecke b“ im oberen Flöz in Richtung Norden, nach Attenhofen; oberes Bild ca. 200 m und unteres Bild ca. 350 m vom zweiten Förderschacht (der hinter uns liegt) entfernt. Die „Förderstrecke b“ hat eine Länge von ca. 1,1 km.

Wir sehen hier zwei ehemalige Verladestellen. Jeweils links und rechts vom Stollen lagen die Erzabbaubereiche. Damit der Stollen stabil stehen bleibt, wurde links und rechts vom Stollen ca. 20 m Erz als Sicherheitsbereich stehen gelassen. Danach wurde das Erz links und rechts in einer Breite von 160 m bis zu den zur „Förderstrecke b“ parallel verlaufenden „Förderstrecken a (links) und c (rechts)“ abgebaut.

Jeweils links im Bild ist noch sehr deutlich die Laderampe zu sehen, von der aus die in der Stollenmitte stehenden Förderhunde gefüllt wurden.

Da das obere Flöz nur eine Mächtigkeit von rd. 1,40 m hat, wurde der Förderstollen tiefer gelegt und schneidet dadurch in der halben Stollenhöhe die instabilen Sandflaserschichten (wie im oberen Bild sehr gut zu sehen ist) an.

Während – wie die Bilder zeigen – der Deckenstahlausbau noch sehr stabil ist, haben sich in der unteren Hälfte des Stollens (insbesondere nach 200 m) aufgrund des hohen Gebirgsdrucks aus den instabilen Sandflaserschichten größere Gesteinspartien gelöst und bereits ein Drittel des Stollens verfüllt (unteres Bild). Dadurch sind an manchen Stellen auch bereits einzelne Stahlschienen des ansonsten sehr stabilen Deckenausbaues herabgestürzt. Aufgrund der bei ca. 400 m bis 450 m verlaufenden südlichen Gebirgsverwerfung ist die weitere Stollenstrecke so stark verstürzt, daß bei Begehen dort selbst für Kundige heute höchste Lebensgefahr besteht.

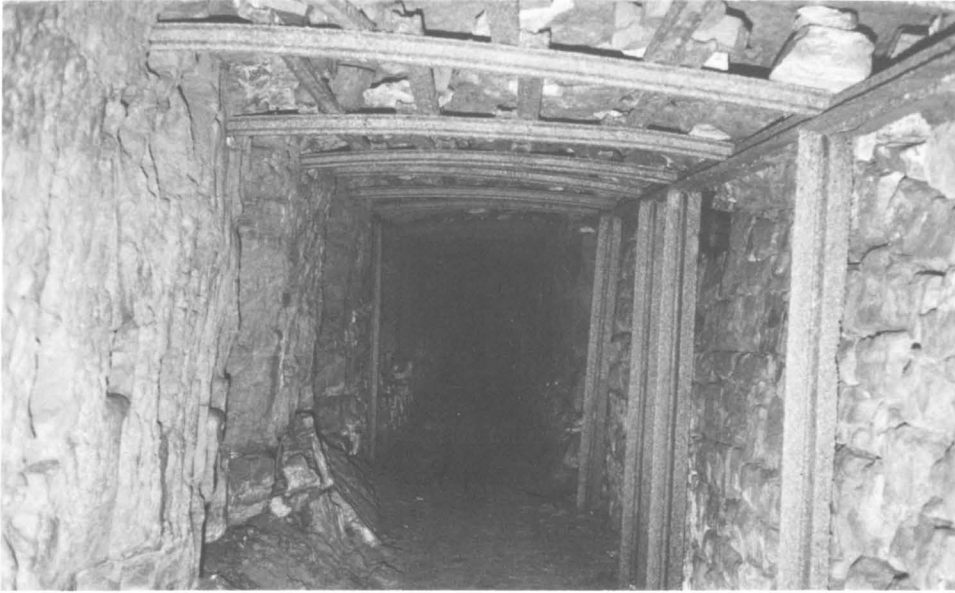
Ausschnitt aus der „Tagstrecke 1“, hier etwa 100 m vom Stollenmundloch entfernt. Gut zu erkennen ist der äußerst solide Stahlschrottschienen-Ausbau, der in der Firste teilweise sogar mit Kalksteinen aus dem ehemaligen Hüttenwerkssteinbruch am Brauenberg (Flußsteinbruch) hinterpackt ist. Instabile Seitenbereiche, hier z. B. an der rechten Wandung, wurden mit minderqualitativen Erzbrocken schichtig, mauerartig, jedoch völlig ohne Mörtel verpackt und verbaut. Eine zentrale Wasserrinne in der Stollensohle wurde mit Bodenplatten abgedeckt.

Ein Stahlausbau, wie in der abgebildeten Form, war im letzten Jahrhundert im Bergbau ziemlich unüblich. Man verwendete Holz zum Abstempeln und nicht teuren Stahl. Erst in diesem Jahrhundert hielt der Stahlvollausbau in Kohlenzechen mit hohen Gebirgsdrücken seinen Einzug.

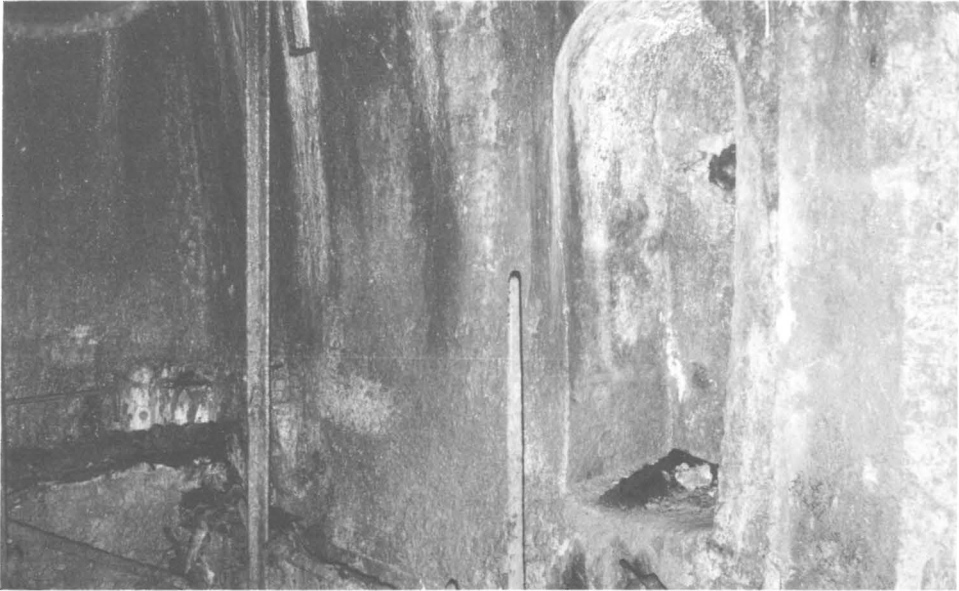
Dieses Bild zeigt einen Ausschnitt aus der Nordwandung des Förderblindschachtes II im Bereich der oberen Hängebank (etwa 60 cm unter der Liegendgrenze des oberen Abbauflozes gelegen). Im Bild gut zu erkennen ist die sogenannte „Anschlägerkammer“ mit dem Signalhebel sowie eine Führungsstange für den rechten Fahrkorb. Die „Anschlägerkammer“ war der Standort des signalgebenden Bergmannes, der die Schachtförderung zu überwachen hatte. Hier wurde das Einhängen der gefüllten Erzwägen in den Förderfahrkorb, ihr Absenken auf das Niveau des „Tiefen Stollens“ und der Rücktransport von leeren Förderhunden von der unteren Hängebank zur oberen Hängebank überwacht und gesteuert. Der „Anschläger“ stand dabei in der gut ausgearbeiteten Schachtwand-Kammer, blickte auf das Be- und Entladen der Fahrkörbe in 18 m Teufe (Tiefe) und steuerte das Einhängen der Erzhunde in sein Hängebank-niveau. Mit dem für die „Seilfahrt“ verantwortlichen Bergmann im unteren Niveau stand er über eine Signalglocke in Verbindung, die er in bergbaulich vereinbarten Signaltakten „anschluss“. Dieser Arbeitsstandort mit ständigem Blick in den Schachtgrund war nur erfahrenen Bergleuten vorbehalten.

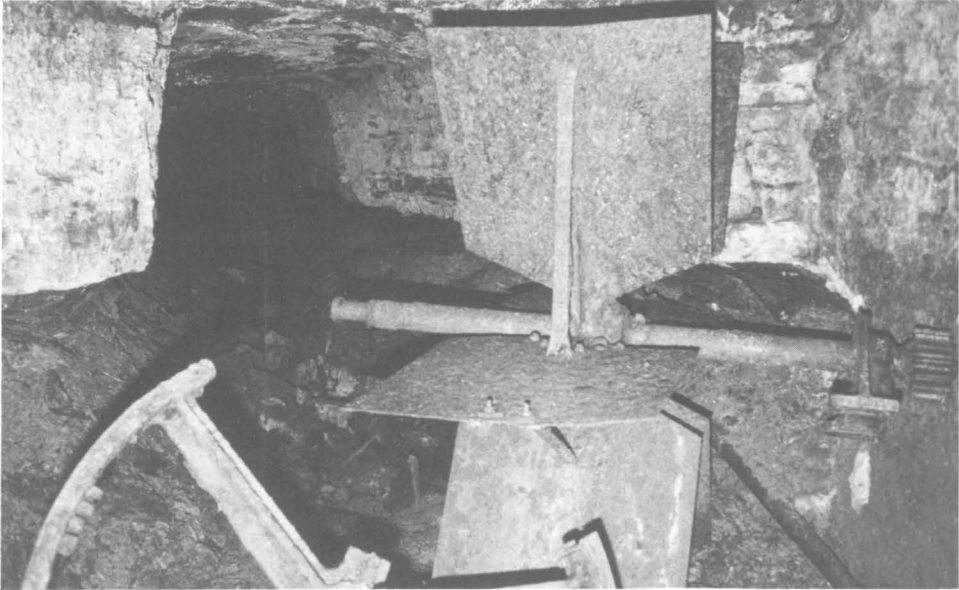
In der Nähe des Förderschachtes II liegt in der Kopfstrecke des Förderstollens b ein demontiertes Wetterflügelrad. Daneben liegen herausgeschlagene Teile eines Kehrrades von Schacht II. Die Strecke im Hintergrund war als Zugangsstollen durch den Sicherheitspfeiler in einen konzipierten Abbauort angelegt worden; sie endet blind. Das abgebildete Wetterflügelrad stellt aufgrund seiner guten Erhaltung und seiner Einmaligkeit eine kleine technische Sensation dar. Es diente einst zur Bewetterung (Frischlufthversorgung) der hinteren Grubenbereiche; es ist als Vorläufer eines Ventilators anzusehen. Die großen Flügelklappen konnten selbst bei niedriger Drehgeschwindigkeit schon einen guten Luftdurchsatz erlauben. Gebaut wurde es vermutlich im Wasseralfinger Hüttenwerk und in der Bergschmiede vor dem „Tiefen Stollen“.
