Aalener Jahrbuch 2000

Steinkreuze im Ostalbkreis (III)

Kleine Denkmale am Wegesrand sind in Gefahr

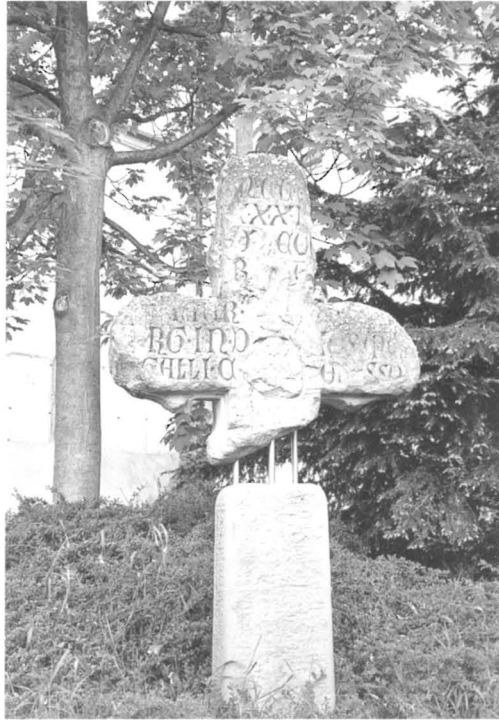
41. Kreuz

Von der Inschrift des Kreuzes sind nur einzelne Buchstaben entzifferbar. Die Jahreszahl 1331 befindet sich am Kopf des Kreuzes. Das Wappenrelief mit Helmzier zeigt das Wappen der Herren von Rechberg. Die Ausführung des Wappens stimmt genau mit der Wappendarstellung auf einem steinernen Grabmal von 1348 in der Kirche von Donzdorf überein.

Das Rechberg-Kreuz ist nach Bernhard Losch das zweitälteste datierte Steinkreuz Baden-Württembergs und ist damit eines der ältesten datierten Steinkreuze überhaupt. Das Kreuz könnte sich auf einen Vertreter der Gröninger oder Heuchlinger Linie des Hauses Rechberg beziehen, der in der ersten Hälfte des 14. Jahrhunderts bei einem Zweikampf gefallen sein soll. Laut Pfarrer Menrad soll es sich um eine Blutrache gehandelt haben. Ein weiteres Steinkreuz wurde etwa 500 Meter rechts der L 1161 Mögglingen – Heubach an dem Wanderweg Lautern – Böbingen festgestellt. Auf der Vorderseite des Steinkreuzes, etwa in Kreuzmitte, befindet sich ein eingeritztes Kreuz sowie die kaum noch sichtbaren Initialen R und P. Wenn man das eingeritzte Kreuz als den Buchstaben I ansieht, kommt es zu der lateinischen Bezeichnung RIP (requiesat in pace = Ruhe in Frieden). Darunter befindet sich die Jahreszahl 1605 oder 1635. Es soll sich um ein sogenanntes Pestkreuz handeln, das aus Dank an der Markgrenze Mögglingen/Böbingen

1. Lage zum Ort, Lage im Gelände:
Katholische Kirche St. Michael in Abtsgmünd
2. Art des Denkmals:
Kreuz aus Stein
3. Name:
Rechberg-Kreuz
4. Flurname: -
5. Form:
Lateinisch
6. Material:
Kalksandstein
7. Einzeichnungen:
Siehe Veröffentlichung von Bernhard Losch,
Ostalb- Einhorn, 21.03.1973
8. Maße
Höhe 106 cm, Breite 96 cm, Tiefe 24 cm
(Kreuz steht auf einem Sockel verbunden mit 3
Eisenstäben)
9. Datierung:
1331
10. Erhaltung, Beschädigung: Gesamtzustand gut,
allerdings im Stamm abgebrochen und durch
einen neuen Kreuzschaft ergänzt.
11. Gefährdung, Beeinträchtigung: -
12. Sicherungs- und Pflegemaßnahmen: -
13. Sagen, Brauchtum, Bedeutung:
siehe bei Bernhard Losch
14. Geschichtliche Erwähnungen:
siehe bei Bernhard Losch
15. Früherer Standort:
alte Straße nach Laubach

Der Stamm des Kreuzes war wenige Zentimeter unterhalb der Querbalkenunterseite schräg abgebro-

chen. Seit 1970/1971 war es als verschwunden gemeldet.

Im Jahre 1988 wurde das Kreuz auf einem Schotterhaufen gefunden. Im letzten Moment konnte man verhindern, dass das Kreuz als Schotterunterlage zerschlagen wurde. Das Steinkreuz wurde sichergestellt, die Wiederherstellung bzw. Aufstellung veranlasst. Seit Februar 1994 befindet sich das Kreuz an der katholischen Kirche in Abtsgmünd. Niemand hatte an ein Wiederauffinden geglaubt. Ein besonderer Dank gilt daher Frau Helene Gänßler, Herrn Klaus Seidel und Herrn Günther Schmid.

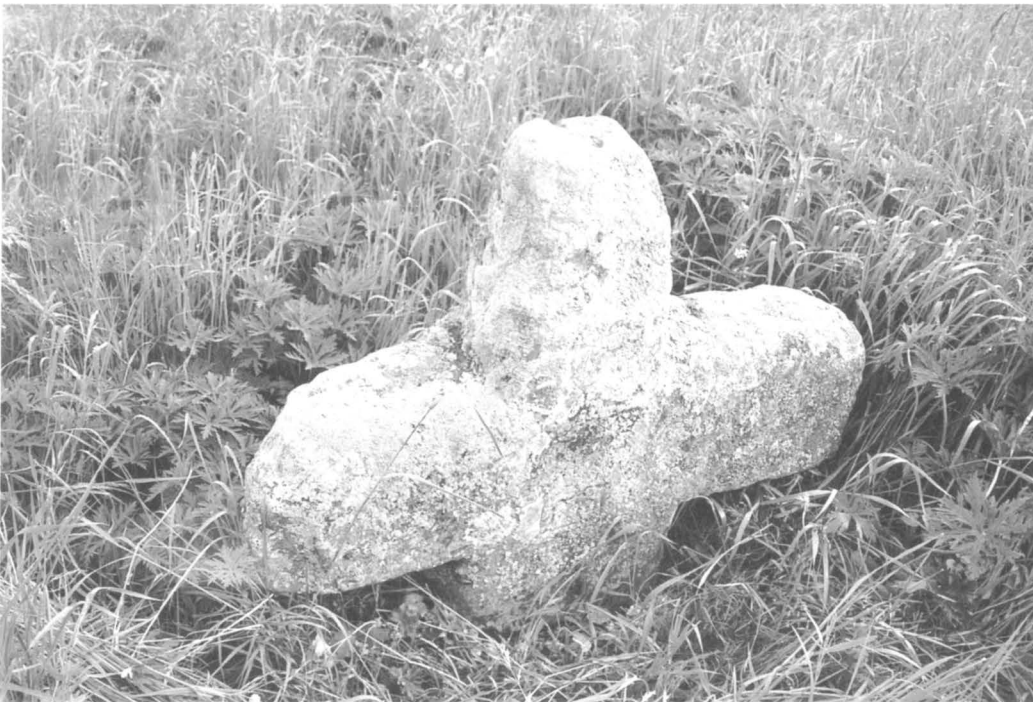
42. Kreuz

1. Lage zum Ort, Lage im Gelände: L 1161
Mögglingen-Heubach, Kreuzung mit Radweg
Lautern-Böbingen, nach rechts, vorbei an ei-
nem Aussiedlerhof, nach etwa 500 Meter auf
der rechten Seite am Radweg
2. Art des Denkmals:
Kreuz aus Stein
3. Name:
Sühnekreuz
4. Flurname:
Osterfeld
5. Form:
Griechisch

6. Material

- Kalksandstein
7. Einzeichnungen:
R.I.P. 1605 bzw. 1635 (1870 oder 1876 wurde
im letzten Jahrhundert eingeritzt)
 8. Maße
Höhe 88 cm, Breite 123 cm, Tiefe 30 cm
 9. Datierung:
ca. 16. Jahrhundert
 10. Erhaltung, Beschädigung:
Gesamtzustand gut, Wetzspuren
 11. Gefährdung, Beeinträchtigung: -
 12. Sicherungs- und Pflegemaßnahmen: -
 13. Sagen, Brauchtum, Bedeutung:
es soll sich um ein sogenanntes Pestkreuz
handeln
 14. Geschichtliche Erwähnungen: -
 15. Früherer Standort: -

aufgestellt wurde. Dies konnte jedenfalls Anton Schmid aus Böbingen in Erfahrung bringen. Die ebenfalls in einem Rechteck angebrachte Jahreszahl 1876 wurde wahrscheinlich im letzten Jahrhundert eingeritzt.

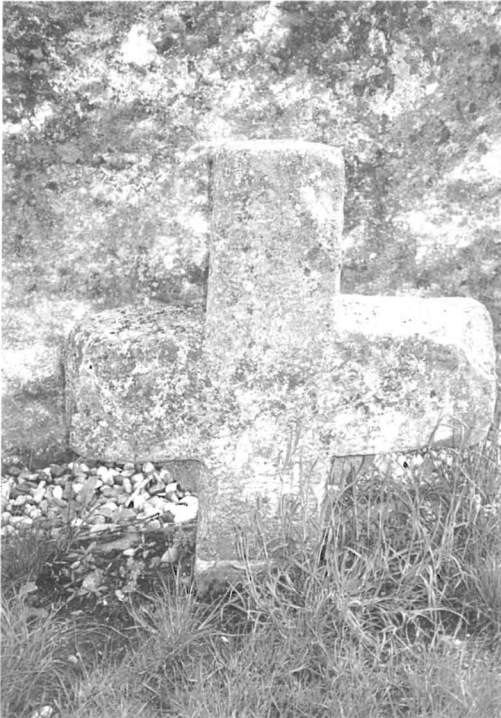
43. Kreuz

An der Lindenfeld-Kapelle beim Lindenhof (Schwäbisch Gmünd-Unterbettringen) steht ein Kreuz aus dem 16./17. Jahrhundert. Das Steinkreuz zeichnet sich durch die Besonderheit aus, dass es in den unteren Winkeln Winkelstützen trägt, die deutlich zwischen Schaft und Balkenunterseite zu sehen sind, obwohl sie stark hinter die Kreuzoberfläche zurückgesetzt sind. Bernhard Losch schreibt hierzu: „Woher das Bettringer Kreuz stammt, könnte nur einem Aktenstück oder einer volkstümlichen Überlieferung zu entnehmen sein. Eine diesbezügliche Urkunde ist bis jetzt aber nicht bekannt geworden. So bliebe der Volksmund, der das Steinkreuz als „Schwedenkreuz“ kennt, und demzufolge es an den Dreißigjährigen Krieg erinnern soll.

1. Lage zum Ort, Lage im Gelände:
Beim Lindenhof (Schwäbisch Gmünd-
Unterbettringen), an der Westseite der
Lindenfeld-Kapelle
2. Art des Denkmals:
Kreuz aus Stein
3. Name:
Sühnekreuz
4. Flurname:
Lindenfeld
5. Form:
Griechisch, mit Winkeln an der Unterseite der
Arme
6. Material:
Kalksandstein
7. Einzeichnungen: -
8. Maße
Höhe 76 cm, Breite 74 cm, Tiefe 24 cm
9. Datierung:
ca. 16. Jahrhundert
10. Erhaltung, Beschädigung:
Gesamtzustand gut
11. Gefährdung, Beeinträchtigung: -
12. Sicherungs- und Pflegemaßnahmen: -
13. Sagen, Brauchtum, Bedeutung: -
14. Geschichtliche Erwähnungen: -
15. Früherer Standort: -

Gegend noch mit mehreren anderen Steinkreuzen und hält gleichzeitig mit der Erinnerung an einen düsteren Entstehungsgrund an den schrecklichen großen Krieg fest“.

Weiter schreibt Losch: „Das Bettringer Kreuz ergänzt den Gmünder Steinkreuzbestand besonders gut, weil es mit seiner Form die Gmünder Steinkreuztradition hervorhebt und die regionale Verwandtschaft dieser Denkmale erkennen lässt. Dieser Zusammenhang erlaubt es, auch ohne schriftliche Urkunde das Alter des Denkmals zu schätzen. Es dürfte jedenfalls mehr als 400 Jahre betragen. Daher wundert es nicht, dass sich geschichtsbezogene Sagen mit dem altertümlichen Stein verknüpfen, die etwas von der Herkunft ahnen lassen“.

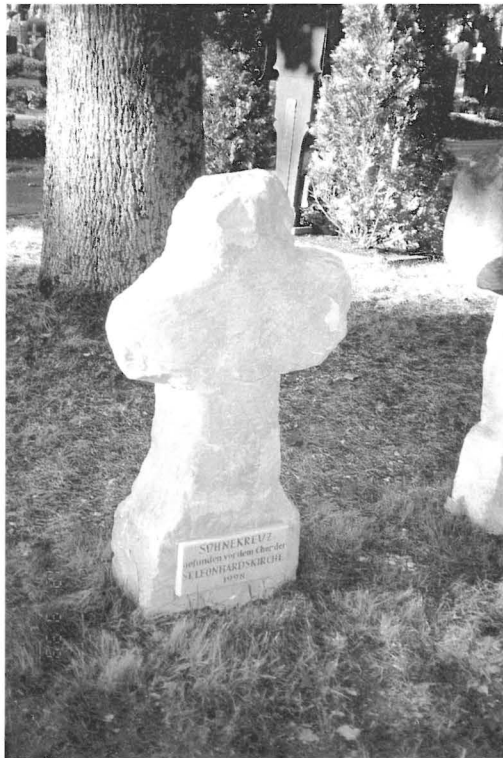
44. Kreuz

Außenmauer in Chorbereich der Kapelle. Mitarbeiter der Münsterbauhütte, die zeitgleich an der Nordseite der Kapelle die Epitaph hergerichtet haben, befreiten die Kreuze von Staub und Schmutz. Eines der Kreuze ist gut erhalten. Zwischenzeitlich durchgeführte Untersuchungen ergaben, dass das Wappen auf dem Kreuz mit Sicherheit einem der ältesten Gmünder Geschlechter, dem der Vener zuzuordnen ist.

1. Lage zum Ort, Lage im Gelände:
auf dem Friedhof bei der St. Leonhards-Kapelle in Schwäbisch Gmünd.
Das Kreuz wurde bei Renovierungsarbeiten an der Kapelle gefunden.
2. Art des Denkmals:
Kreuz aus Stein
3. Name:
Sühnekreuz
4. Flurname: -
5. Form:
Lateinische Kreuzform
6. Material:
Kalksandstein
7. Einzeichnungen:
in der Kreuzmitte das Wappen der Gmünder Familie Vener, Helm mit unterbrochener Helmzier, am Kopf oben rechts Geweihstangen
8. Maße:
Höhe 113 cm, Breite 61 cm, Tiefe 20 cm
9. Datierung:
ca. 16. Jahrhundert
10. Erhaltung, Beschädigung:
Beschädigung am Kopf, an den Armen und am Schaft
11. Gefährdung, Beeinträchtigung: -
12. Sicherungs- und Pflegemaßnahmen: -
13. Sagen, Brauchtum, Bedeutung: -
14. Geschichtliche Erwähnungen: -
15. Früherer Standort: -

Kapelle aufgestellt. Dort befindet sich in der Zwischenzeit auch das prächtige gotische Steinkreuz aus dem Jahr 1541 (Aalener Jahrbuch 1994, Seite 97), das lange Jahre im Hof des Steinmetzmeisters Baldauf in Schwäbisch Gmünd zu sehen war.

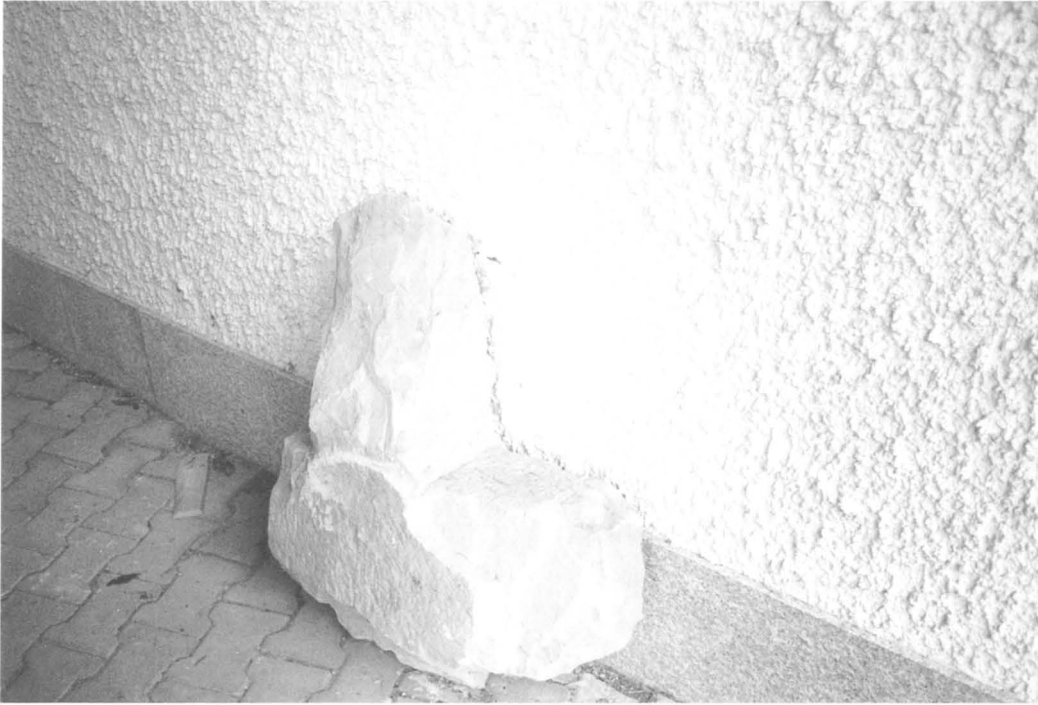
45. Kreuz

Das zweite Kreuz ist stark beschädigt. Es weist weder eine Jahreszahl noch sonstige Hinweise auf das Alter aus. Der linke Arm und der Schaft sind fast ganz abgebrochen, bei dem Kopf und dem rechten Arm ist die Front abgesplittert. Mit Sicherheit ist das Kreuz als Sühnekreuz aufgestellt gewesen bevor es als Füllmaterial in den Gesteinsmassen bei der Leonhards-Kapelle gelandet ist.

1. Lage zum Ort, Lage im Gelände:
Herbst 1999 bei Steinmetzmeister Baldauf in Schwäbisch Gmünd. Das Kreuz wurde bei Renovierungsarbeiten 1998 an der St. Leonhards-Kapelle in Schwäbisch Gmünd gefunden.
2. Art des Denkmals:
Kreuz aus Stein
3. Name: -
4. Flurname: -
5. Form:
Petrus-Kreuz
6. Material:
Sandstein
7. Einzeichnungen: -
8. Maß:
Höhe 89 cm, Breite 65 cm, Tiefe 25 cm
9. Datierung:
ca. 16. Jahrhundert
10. Erhaltung, Beschädigung:
Nach Angabe von Steinmetzmeister Baldauf ist der Schaft unterhalb der Arme bei den Bergungsarbeiten abgebrochen, linker Kreuzarm zur Hälfte abgebrochen.
11. Gefährdung, Beeinträchtigung:
stark gefährdet, da im Herbst 1999 über einen weiteren Standort noch keine Entscheidung gefällt wurde.
12. Sicherungs- und Pflegemaßnahmen: -
13. Sagen, Brauchtum, Bedeutung: -
14. Geschichtliche Erwähnungen: -
15. Früherer Standort: -

Das Kreuz befindet sich im September 1999 im Hof der Firma Baldauf. Es bleibt zu hoffen, dass auch dieses Kreuz möglichst bald einen würdigen Platz erhält.
